## Un nou vessament afecta el col·lector de salmorra, a Callús

**El trencament es va produir dimecres a la tarda, i ahir al matí ja s'havia pogut restablir el servei**

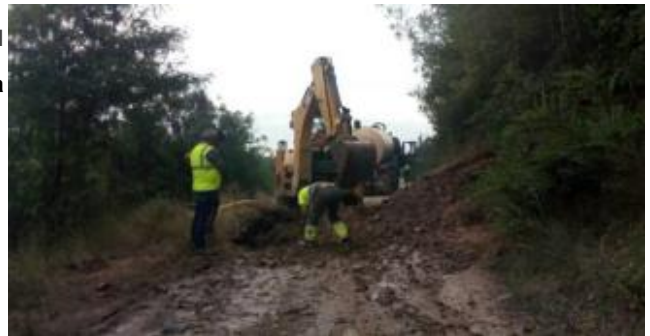
Un camió cisterna recollint la salmorra acumulada al lloc del vessament, ahir al matí **aca**

Fonts de l'Agència Catalana de l'Aigua, que és la propietària de la canonada, explicaven ahir que la incidència de dimecres va afectar un camí i un talús proper al lloc del trencament, al terme de Callús, i l'atribuïen a un problema de juntes d'unes instal·lacions molt velles i obsoletes, com passa en la majoria dels darrers casos de trencament. Tanmateix, asseguraven que no hi havia constància d'afectacions al **riu Cardener**. Les restes de salmorra vessades i acumulades al camí les va acabar de recollir un camió cisterna ahir al matí, de manera que ja es va poder restablir el servei.

diumenge havia afectat aquesta mateixa instal·lació dins el nucli de Sant Vicenç de Castellet. L'empresa concessionària del manteniment, Sorigué, va estar treballant des de dimecres mateix en les tasques de reparació del tram afectat, i ahir al matí ja es va poder tornar a restablir el servei.

L'ACA assegura que no hi ha un increment d'incidències, per bé que es produeixen amb freqüència. Les mateixes fonts insisteixen que la solució definitiva arribarà amb la substitució del col·lector, les obres del qual ja s'han començat a tramitar.
